RADIOBOTE

Interessengemeinschaft für historische Funk- und Radiotechnik

Heft 37, 7. Jahrgang

Jänner - Februar 2012

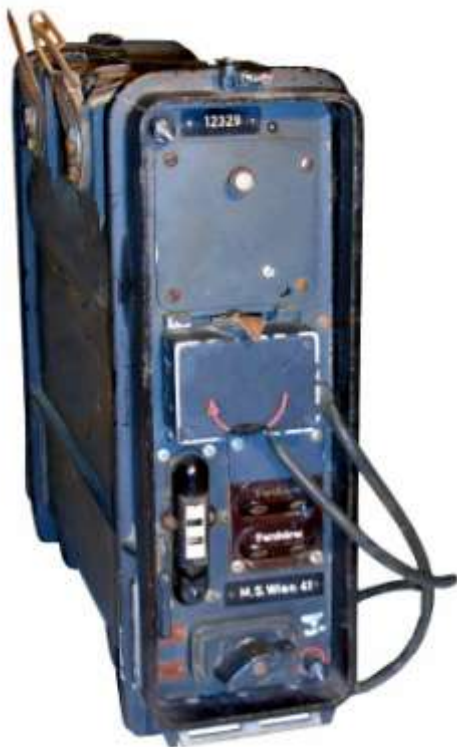
M.S. Wien 41

Horny vergrößert die Rüstungsproduktion. Haidenthaller (mit Kreuzer und anderen) entwickelt ein magnetisches Minensuchgerät (eine der beiden Spulen am Ende des Suchstabes liegt im Schwing-

kreis eines Tonfrequenzoszillators, die zweite ist von ihr entkoppelt und steuert einen Verstärker mit Kopfhörer. Jede Verzerrung der Spulenfelder durch ein Metallstück wird als Ton hörbar), von dem unter dem Namen WIEN 41 eine große Zahl erzeugt und auch eingesetzt wird.

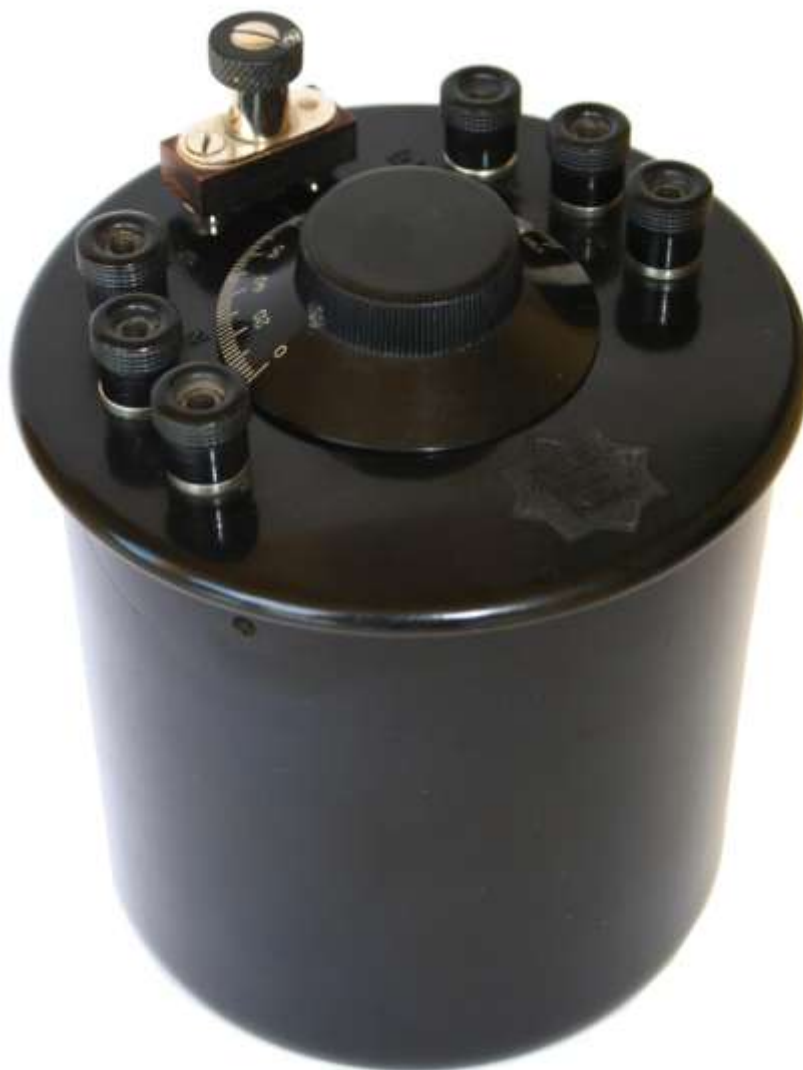
TELEFUNKEN Type R. ap. 013a.

Gerätedaten:

Markteinführung: 1927

Abstimmung: Spulenvariometer

Detektor: R. det. 2

Maße/Gewicht: Höhe 125 mm, \varnothing 122 mm / 642 g (mit Detektor)

Gehäuse/Aufbau: Bakelitdose

Besonderheiten: Ungenügende Bauteilbefestigung

Viel seltener findet man einen R. ap. 013a. Diese ungewöhnlich hohe Bakelitkonstruktion in Dosenform wurde zusammen mit den S & H bezeichneten Aufsteckdetektor R. det. 2 und dem Doppelkopfhörer R. tph. 1 d. angeboten.

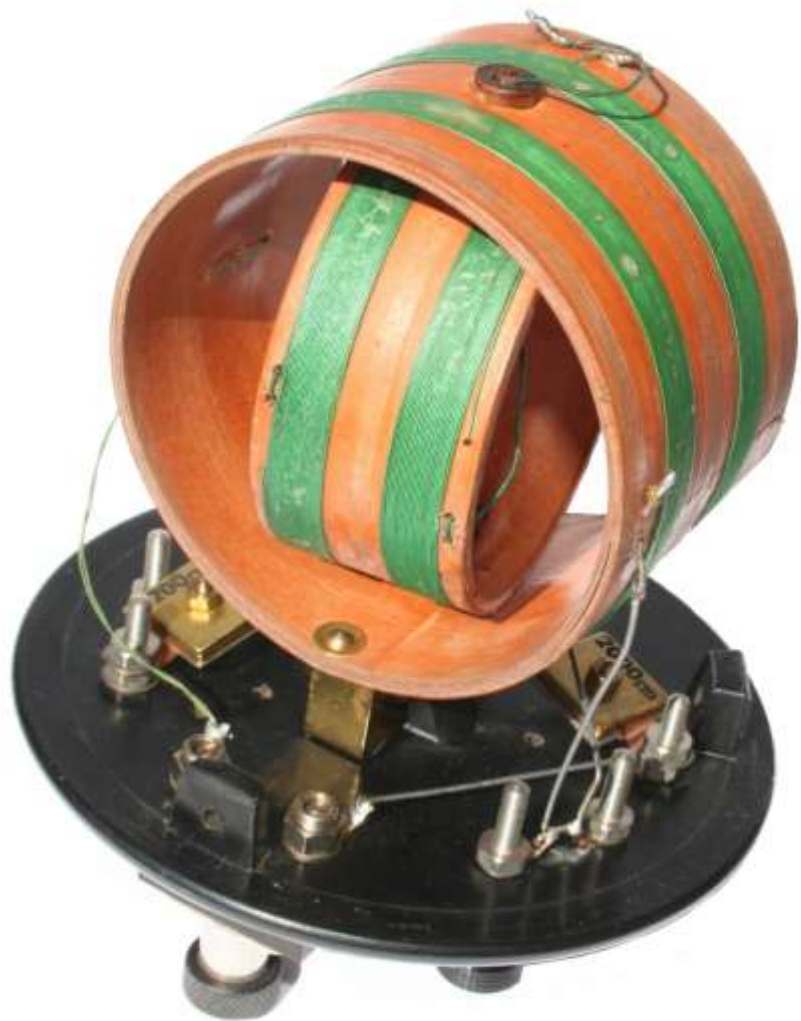
TELEFUNKEN Type R. ap. 013a., offen

Nach dem Öffnen von drei seitlich, knapp unterhalb der Bedienplatte angeordneten Wurm-schrauben, lässt sich die gesamte Technik aus der Dose ziehen. Besitzer eines der oben angeführten Telefunken-Detektorapparate werden über den Inhalt vermutlich überrascht oder sogar enttäuscht sein. Zum Vorschein kommt nämlich das bekannte Telefunken-Spulenvariometer mit drei Blockkondensatoren. Die Schaltung in der beigelegten Gerätebeschreibung räumt letzte Zweifel aus.

Bleibt aber die Frage warum der R. ap. 013a. so spärlich bei Sammlern zu finden ist; die Antwort liefert möglicherweise die filigrane Spulenhaltung. Das Variometer wird lediglich über die Abstimmachse vom Abstimmknopf festgehalten. Eine einzige(!) Drahtverbindung (Erdanschluss) gibt zusätzlich etwas Festigkeit. Offensichtlich hatte man bei Telefunken eine völlig andere Montage geplant, diese aber verworfen, da mehrere Bohrungen in der Be-

dienplatte ungenutzt blieben. So wurde der Apparat mit seiner wackeligen Variometerspulen-Abstimmung, nur kurze Zeit fabriziert um ein Jahr später vom Erfolgsmodell T1 abgelöst zu werden.

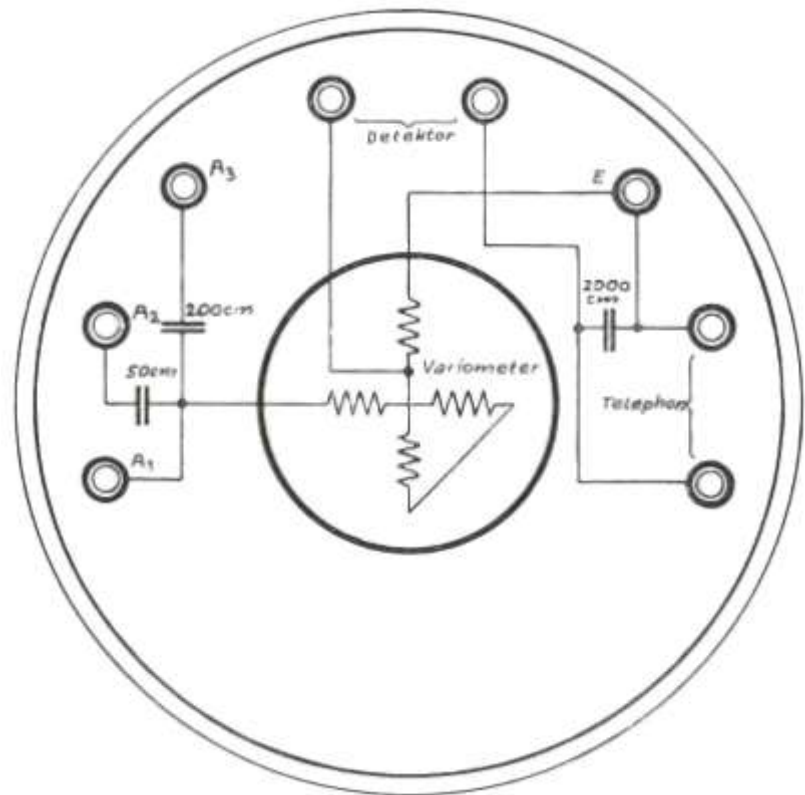
TELEFUNKEN Type R. ap. 013a., Schaltung

Telefunken verpackte hier Altbewährtes in einer neuen Hülle und lieferte ein Jahr später beim Typ 1 sogar nochmals dieselbe Konstruktion aus. Warum aber auch nicht, die Schaltung hatte sich bewährt, die Empfangseigenschaften waren für die Hörer zufriedenstellend.

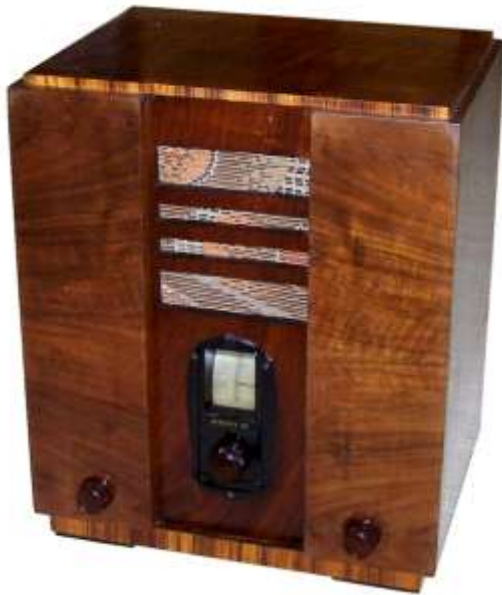
MINERVA 66W

Die Restaurierung des Minerva 66 W (1932)

Als erster Schritt ging es an die Zerlegung. Dabei fiel mir bereits auf, dass die Drehknöpfe für die Lautstärke und Tonblende auf zu langen Potachsen befestigt waren. Die Madenschrauben ließen sich aber problemlos lösen und die Knöpfe abnehmen. Gott sei Dank, kein Rost! Das Chassis konnte ich nach Abnahme der Rückwand sofort aus dem Gehäuse ziehen, die Befestigungsschrauben waren nicht mehr vorhanden. Von oben besehen, sah das Chassis komplett aus, alles inklusive der Röhren war vorhanden, die kupfernen Abschirmtöpfe glänzten wie neu. Doch der Gehäuseboden zeigte innen Spuren von Wachs und Teer. Sonst jede Menge Staub...

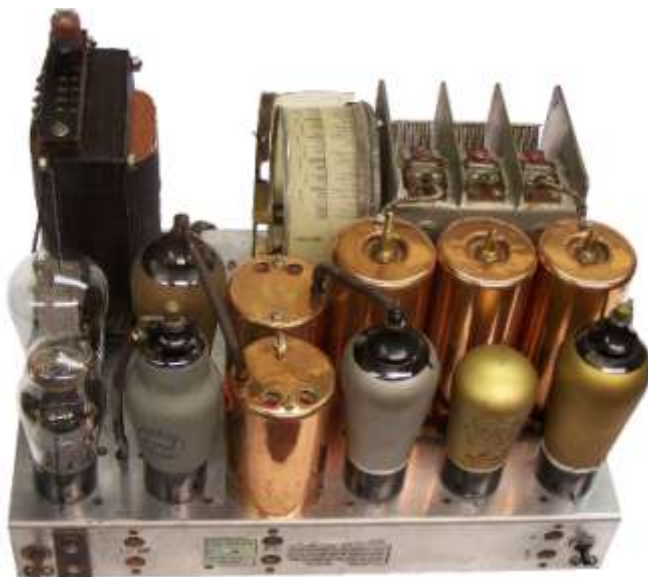
**MINERVA 66W Chassis, Ansicht
von hinten**

Baujahr 1932/33, 7-Röhren-Siebenkreis-Superhet (128,5 kHz) für MW- und LW-Empfang, Lautstärkereglер (Verstärkungsänderung der Röhren 1 und 4 durch Änderung der Katodenspannung), Klangregler, Lokal-Distanzschalter, Stationsnamenskala. Abgestimmte HF-Vorstufe, getrennte Oszillatorröhre, Katodenmischung, Anodengleichrichtung, elektrodynamischer Lautsprecher.

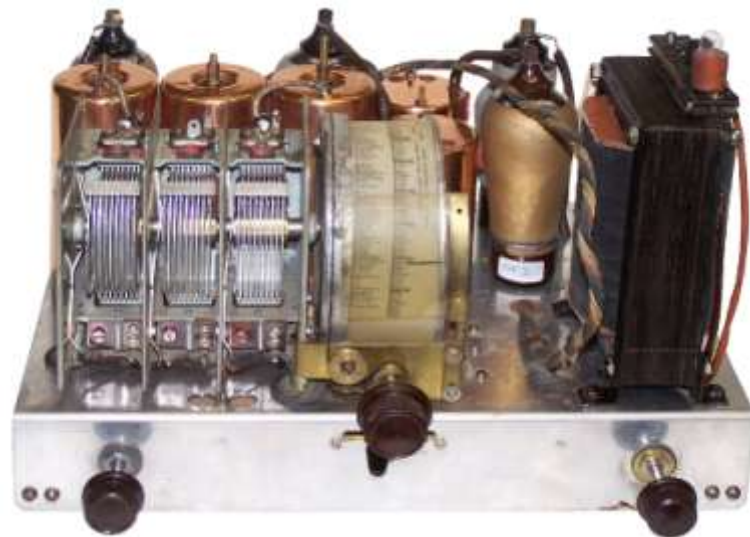
MINERVA 66W Chassis, Ansicht von vorne

Was mir bei der ersten Begutachtung entgangen war, ist das Fehlen der Abstimmkerne der ersten beiden HF-Kreise. Diese wurden irgendwann so weit eingedreht, bis sie in das Pertinaxrohr der Spulen gefallen waren. Somit blieb mir nichts anderes übrig, als die Filtertöpfe abzubauen, was sich als umständlich erwies, weil der Drahtverhau der Schaltung das Einführen des Mutterndrehers stark beeinträchtigte. Doch auch diese Übung gelang schlussendlich. Drahtgewickelte Kathodenwiderstände (wirken auch als Drosseln) für die erste und vierte Röhre galt es zu erneuern und natürlich war eine gründliche Reinigung der Wellenschalterkontakte nötig.

Endlich schwacher Empfang! Das Lautstärkepot ließ sich zwar bedienen, aber es reagierte seltsam „giftig“. Kein Wunder, es war ein Ingelen-Pot aus den 50er-Jahren mit logarithmischer Kurve. Ich hatte noch ein Original-Sator-Drahtpot, linear, mit dem vorgeschriebenen Widerstandswert zur Verfügung. Das baute ich ein und danach lief alles halbwegs auf Mittelwelle. Langwelle: einfach tot! Bis ich einen Schaltfehler am Wellenschalter bemerkte (war scheinbar anlässlich einer Reparatur entstanden und nicht bemerkt worden, wer hört denn schon Langwelle?). Eine weitere Überprüfung ergab, dass die ZF auf ca. 180 kHz abgestimmt war. Also musste ich diesen Fehler zuerst beheben, was mit dem Prüfsender und einem Schraubenzieher auch gelang. Mit dem Erreichen der korrekten ZF spielte das Gerät bereits wesentlich klarer und ohne Pfiffe.

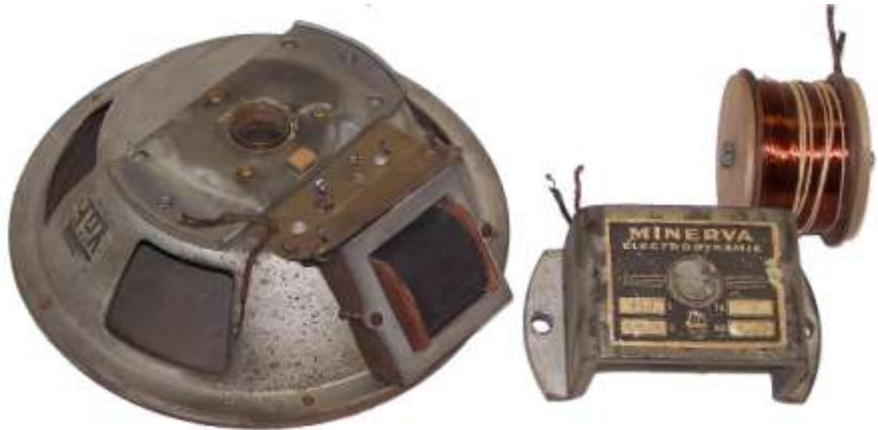
MINERVA 66W Lautsprecher

Natürlich gab es noch viel zu tun: Alle in Federklemmen eingesetzten Bauteile (Widerstände und Kondensatoren) herausnehmen, messen, Anschlusskappen reinigen, Produktionsfehler beheben, die sich erst nach Jahrzehnten manifestierten, wie z.B. schlechte Lötstellen. Und dann war da noch das Problem des falschen Lautsprechers. Im Gerät befand sich ein permanentdynamischer Typ (Fabrikat Schrack, \varnothing 16,5 cm mit extra an der Schallwand montiertem Übertrager).

Im Fundus fand sich ein Minerva- Lautsprecher aus exakt jener Epoche, genau passend zum Gerät. Leider mit defekter Feldspule. Doch wozu hat man Freunde? Ich entfernte das Joch (bei elektrodynamischen Typen darf man das ungestraft tun), entnahm die Feldspule und fertigte zwecks Neuwicklung einen Wickeldorn samt Stützwangen aus Holz an. Jetzt kann „Kurtl“ Dubowsky werken und ich werde die Restaurierung bald abschließen und mit diesem Spitzengerät ein wahres „highlight“ der Sammlung einverleiben! Der gesamte Arbeitsaufwand meinerseits betrug weit mehr als eine Woche und ist somit unbezahlbar, wäre da nicht die Sichtweise des Hobbys....

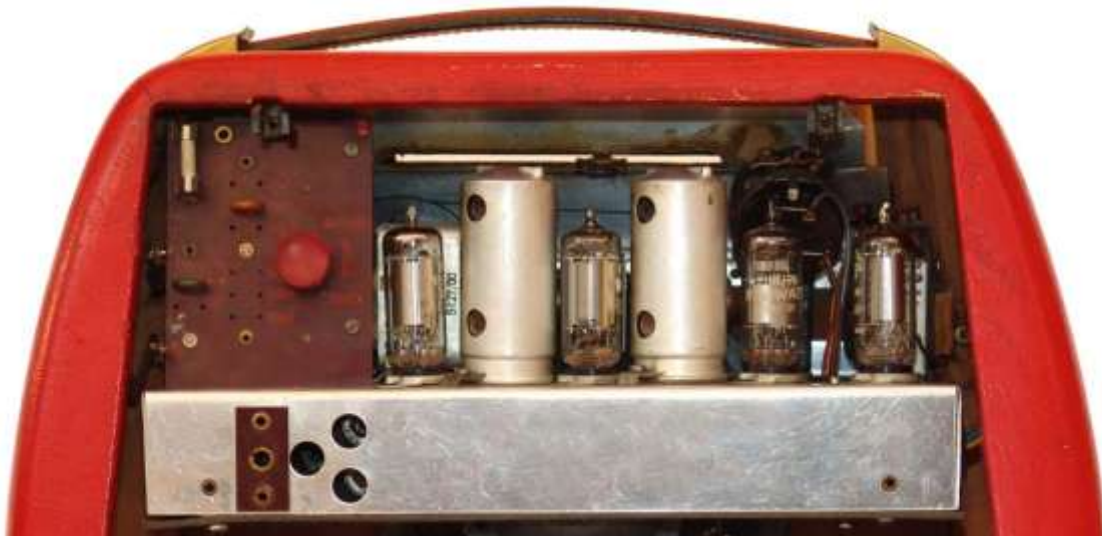
Wird die Rückwand abgeklappt, so sind die Batterie-/Netzumschaltung, der Sparschalter, die Umschaltung auf unterschiedliche Netzspannungen sowie die Netzsicherung zugänglich.

Achtung! Bei Netzbetrieb ist das Chassis mit dem Netz galvanisch verbunden. Vor dem Öffnen der Rückwand ist daher immer der Netzstecker zu ziehen.

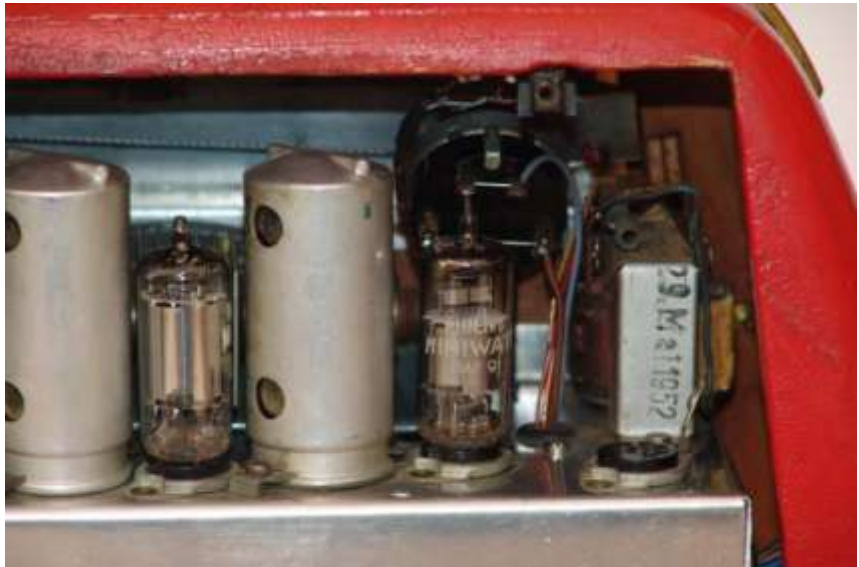
Alle fertigen Geräte erhielten einen Kontrollanhänger mit Seriennummer und Erstellungsdatum. Weiters auffallend ein innen seitlich am AT aufgestempeltes Datum. Da der Kontrollanhänger nur mehr selten über die Jahrzehnte erhalten blieb, hielt man das am AT aufgedruckte Datum für das Erstellungsdatum

des Gerätes. Erst als ein Gerät mit Kontrollanhänger auftauchte war ersichtlich, dass die Daten um einige Tage differierten. Im Zuge der Recherchen fand ich in 1953 produzierten HEA-Portables ebenso gleichartig bedruckte AT`s. Damit war klar, dass es sich um das Produktionsdatum des AT`s und nicht um das Erstellungsdatum des Gerätes handelte. Die Wiener Firma HENRY produzierte Lautsprecher mit den dazu passenden AT`s und belieferte damit mehrere Radio bauende Betriebe.

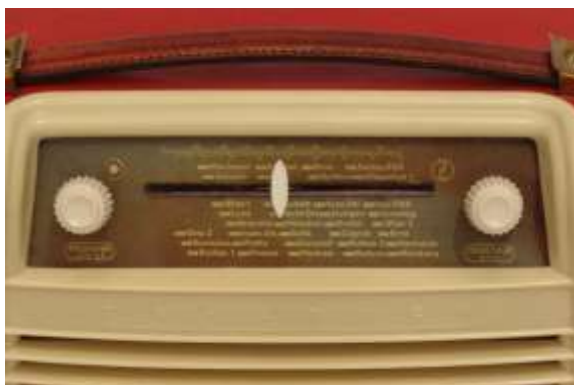
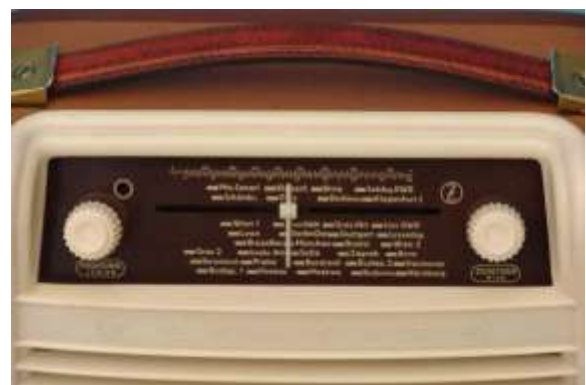
- Von außen augenscheinlich die Skalenzeiger. Zwei unterschiedliche Arten wurden verbaut, entweder ein schiffchenförmiger oder ein strichförmiger.

- Konstruktiv war eine ausgeformte Skalenabdeckung aus Kunststoff vorgesehen, da der Platz für den knapp dahinter laufenden Skalenzeiger knapp war. Bei zwei Geräten bestand die Skalenabdeckung aus einer gewölbt eingespannten 0,4 mm dicken Plastikfolie.

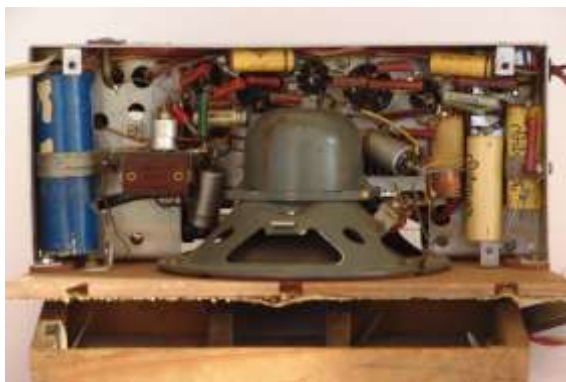
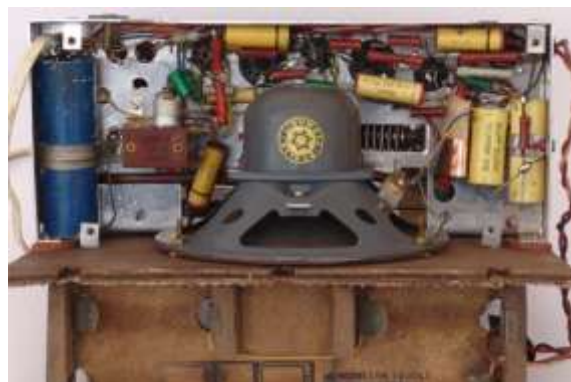
- Hinter dem Skalenblech lief eine mit dem LS-Regler mitlaufende Blende zur Anzeige des E/A-Zustandes des Geräts. Wahrscheinlich nicht immer verfügbar, wurde dann die Sichtöffnung einfach zugeklebt.
- Wegen der permanent angespannten finanziellen Lage der Firma war eine längerfristige Bauteilbevorratung nicht machbar. Es wurde verbaut was am freien Markt gerade verfügbar war. So findet man neben den damals von fast allen Firmen verbauten KONDUR-Wickelkondensatoren auch Bauteile aus WK-Beständen. Das eingangs erwähnte Motto "Vormittag gekauft, Nachmittag verbaut" hatte also seine Richtigkeit.

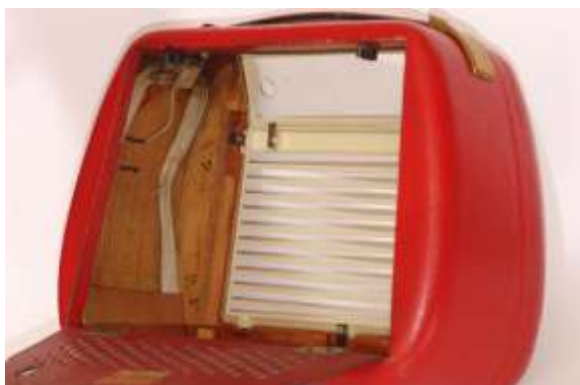
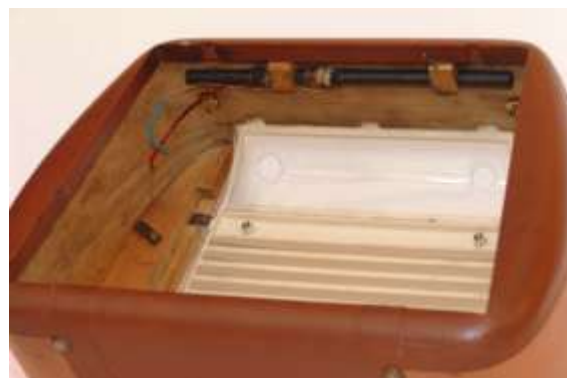
- Bei der Antenne gab es scheinbar auch verschiedene Zwänge. Je nach momentaner Verfügbarkeit wurden die Geräte mit Rahmen- als auch mit Ferritantenne bestückt.

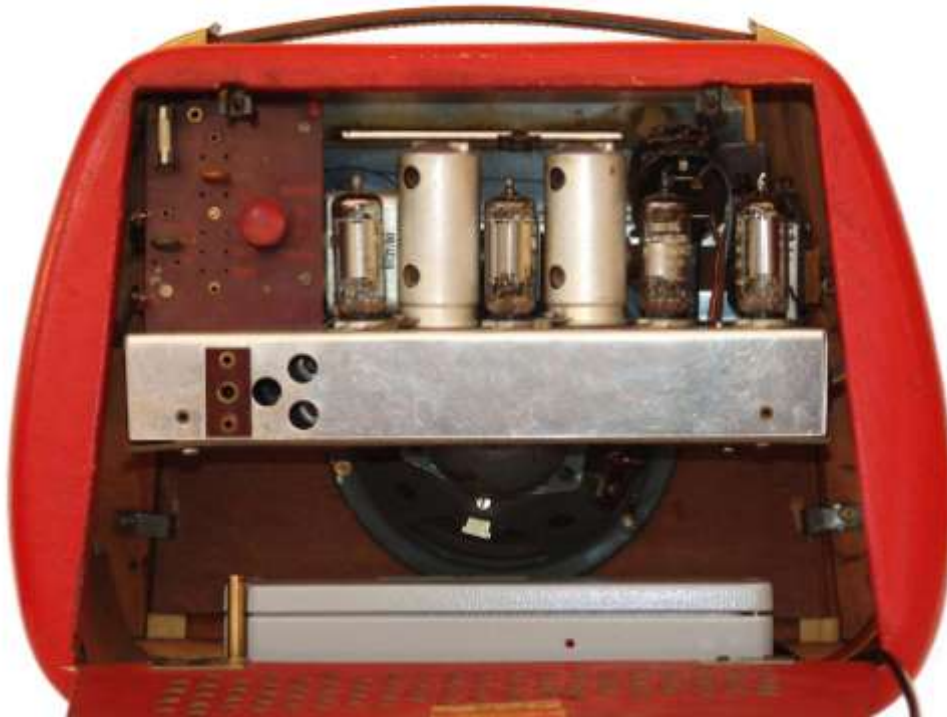
Ein Zugeständnis an die Neuzeit habe ich gemacht. Ein im Batterieraum untergebrachtes Netzgerät liefert geregelte und brummfreie Heiz- und Anodenspannungen. Das originale Netzteil wurde selbstverständlich im Gerät belassen aber deaktiviert.

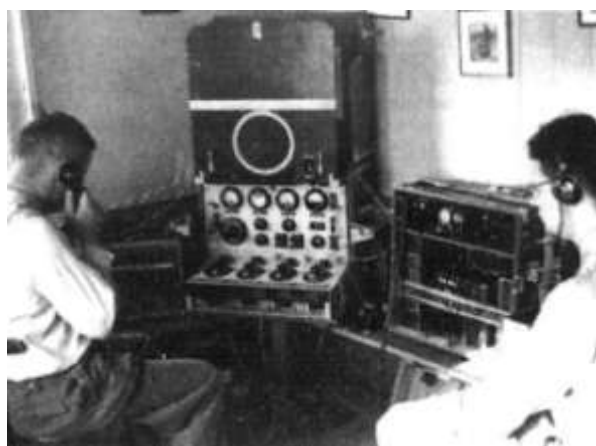
Das Bild unten links¹ zeigt den für die Olympiade 1936 speziell entwickelten Verstärker V35, an den die Reportageempfänger angeschlossen wurden.

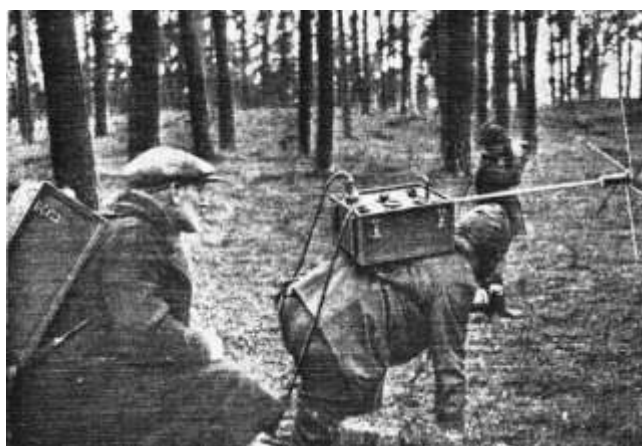
Das Bild vom Einsatz der tragbaren 1-Watt-Station bei einer Jagd-Reportage in der Schorfheide regt wohl eher zum Schmunzeln als zu einer ehrfürchtigen Bewunderung an. Vermutlich sind die Hirsche vor Staunen stehengeblieben. Im Hintergrund der Reporter mit dem Kondensatormikrofon.

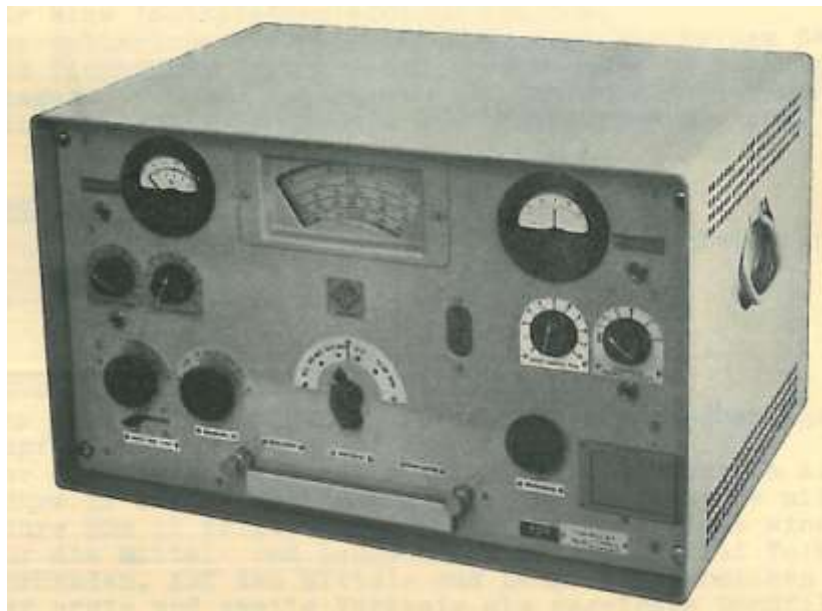
Der mit 11 Röhren der E11er Serie bestückte Überlagerungsempfänger für Lang-, Mittel- und Kurzwelle (6 bis 25 MHz) ist mit abschaltbarer Scharfabstimmung, automatischer oder Handregelung und symmetrischen und un-

symmetrischen Antenneneingängen auch für schwierige Empfangsverhältnisse gerüstet. Für Kurzwelle war die Verwendung von Rhombusantennen vorgesehen, womit schließlich auch die Übernahme überseeischer Rundfunksendungen möglich wurde, ein Merkmal, das um 1950 in Westdeutschland wohl große Bedeutung gehabt hat. Sowohl die ZF- als auch die NF-Bandbreite waren einstellbar.
