RADIOBOTE

Interessengemeinschaft für historische Funk- und Radiotechnik

Heft 55, 10. Jahrgang

Jänner - Februar 2015

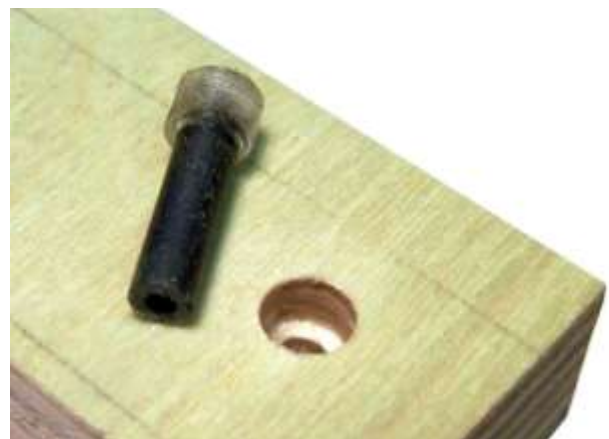
Hilfswerkzeug für die Reparatur der Filterkerne

Nun beginnt eine aufwändige Reparatur: Abnehmen der Abschirmhau- ben, ausschrauben der Einstellkap- pen, ausstoßen der Kerne, Entfet- tung von Kappe und Kern, exakt fluchtende Verklebung beider mittels Sekundenkleber oder Zweikompo- nentenkleber. Dazu stellt man sich ein kleines Hilfswerkzeug her. Be- nötigt wird ein Holzklotz, etwa 15 mm stark und eine Ständerbohr- maschine. Zunächst bohrt man ein Loch mit 4 mm \varnothing durch das Klötz- chen, von einer Seite her erweitert man die Bohrung auf 6 mm \varnothing , etwa 4 mm tief für die Aufnahme der Schraubkappe. Die Bohrung wird innen mit Silikon besprüht, um das Festkleben von Kappe und Ferritrohr im Holz zu verhindern. Nach genügender Aushärtezeit kann der reparierte Kern von hinten ausgestoßen werden.

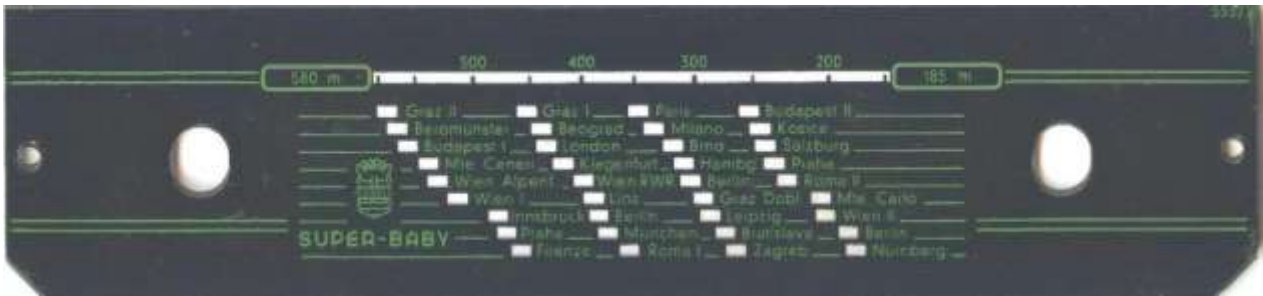
Superbaby Skala

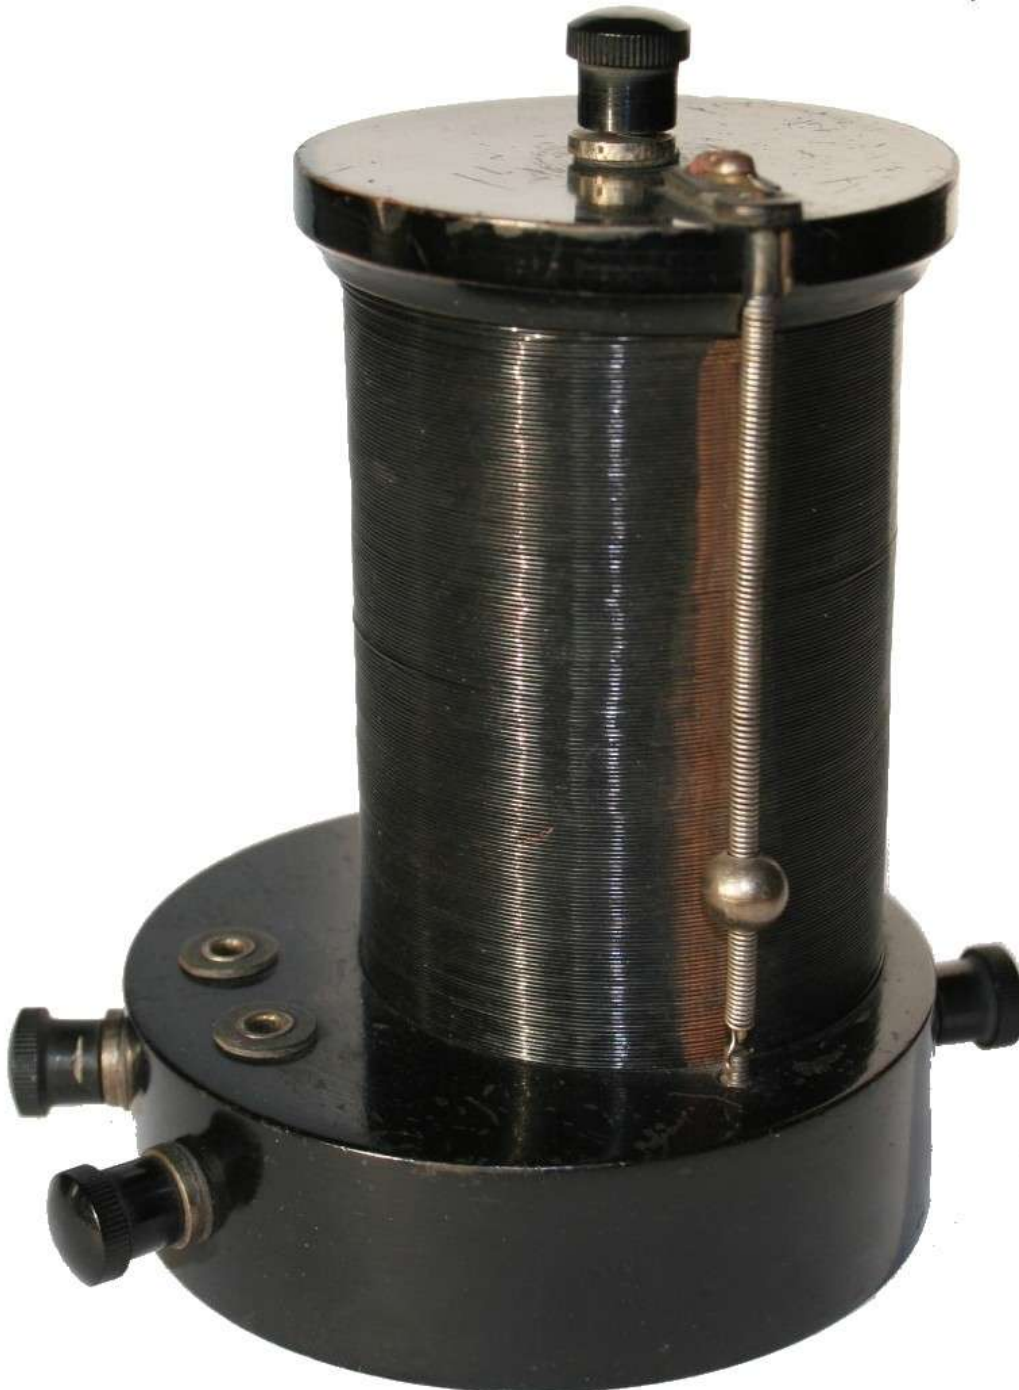
FEIX & KRETSCH „Perfekt“, Gesamtansicht

Die Abstimmung erfolgt mittels einer Kugel, die auf einer 8 cm langen Feder verschoben wird. Eine ungewöhnliche, aber interessante Lösung die auch von der amerikanischen Firma Martian verwendet wurde – siehe meine beiden Radioboten-Artikel. [2,3]

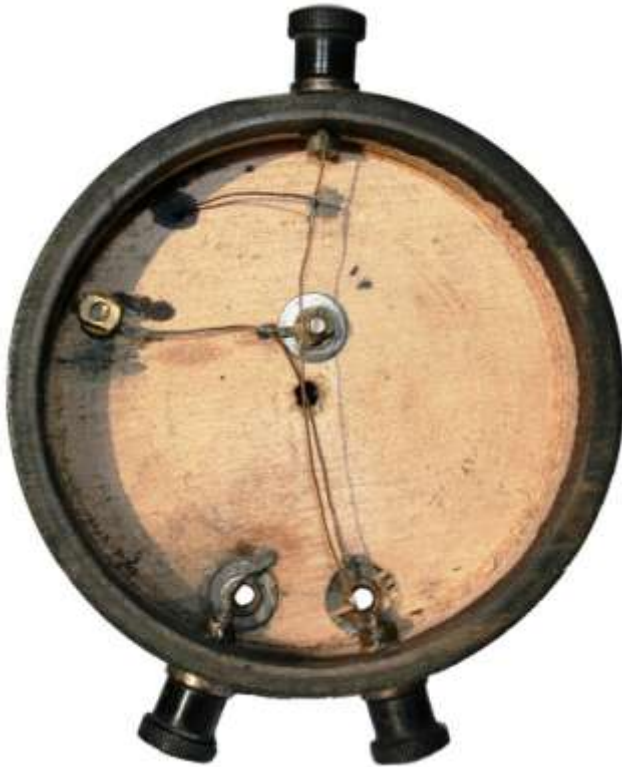
**FEIX & KRETSCH „Perfekt“,
Bodenansicht**

Die Buchsen für den Aufsteckdetektor und ein Paar Kopfhörerklemmen sind frontseitig am Holzsockel angebracht. Auf der Rückseite befindet sich eine Schraubklemme für den Erdanschluss. Die Klemme an der oberen Spulenhaltung ist für den Antennenanschluss vorgesehen. Leider sind am Gerät keinerlei Beschriftungen angebracht, auch ein Firmen- oder ein Typenschild sucht man vergeblich. Eine typische Sparmaßnahme um einen möglichst günstigen Verkaufspreis zu erreichen. Die lediglich eingepasste Bodenplatte aus dünnem Karton unterstreicht diese

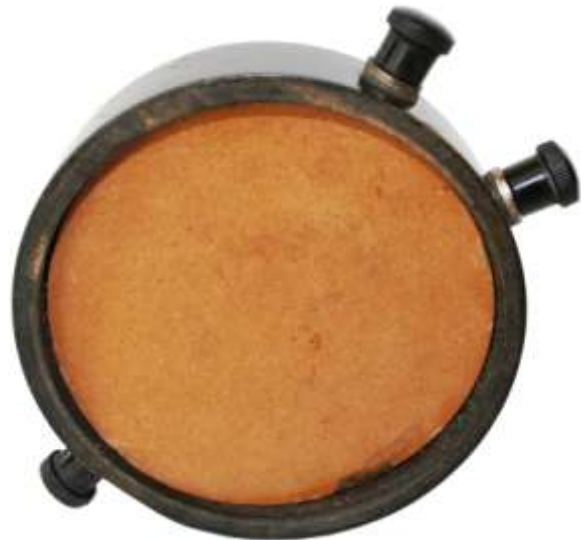
**FEIX & KRETSCH „Perfekt“,
Bodenplatte**

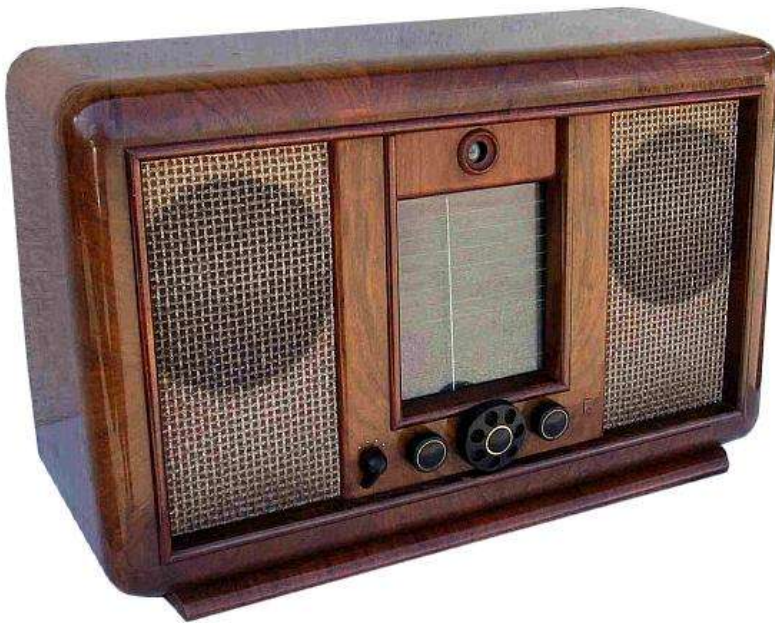
MINERVA 702U, Vorderansicht

1948/1949 kamen die Typen 700, 701 (Belvedere) und 702 (President) auf den Markt. Alle drei sind Doppel-Transponierungsempfänger mit sechs gedehnten Kurzwellenbereichen, wobei auch die Schaltungen große Ähnlichkeiten aufweisen. Nur die Type 701 hat auch eine Bandbreiteneinstellung, die gemeinsam mit der Tonblende über einen Seilzug bewerkstelligt wird. Dafür hat beim Typ 701 der ganz linke Einstellknopf für den Klang nur drei Stellungen, während die anderen zwei

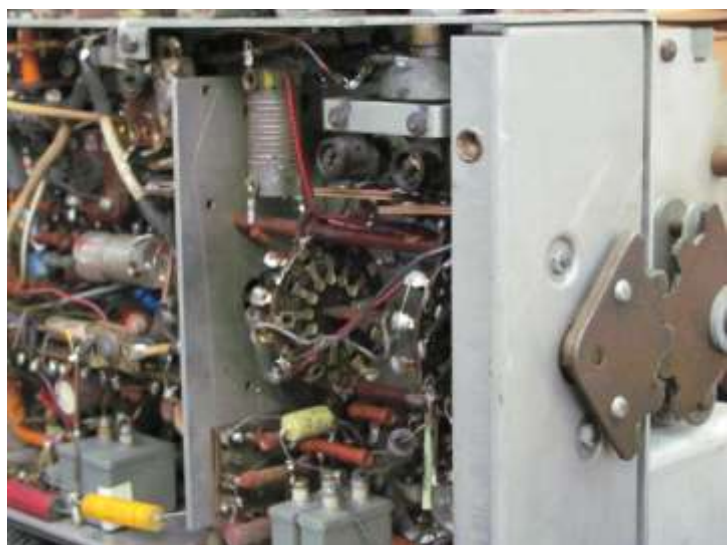
**MINERVA 702U
Chassis von unten mit Zahnradsegment**

Beim Typ 702 gibt es neben dem Hauptchassis noch ein eigenes Chassis für den Netzteil und die zweite Endstufe. Es gibt einen Wellenschalter für PHONO, LW, MW und KW durchgehend und einen für die gedehnten KW-Bereiche. Beide sind über ein Zahnradsegment verbunden. Servicefreundlich ist das Radio nicht. Manche Bauteile kann man in den Tiefen des Chassis nur erahnen.

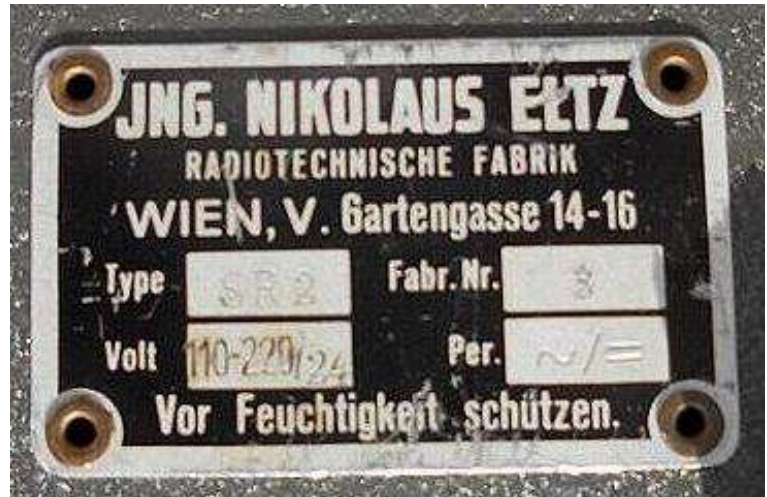
RADIONE SR2, Typenschild

Wer kennt dieses Gerät, das im tausendfach bewährten Gehäuse des Modells „R2“ eingebaut, offensichtlich ein Messempfänger mit der Bezeichnung „SR2“ ist. Drei Wellenbereiche sind vorhanden (Langwelle und zweimal Kurzwelle), wie auf den Fotos zu sehen ist. Ein Lautsprecher kleiner Bauart dient zur akustischen Kontrolle, ein Messgerät zur Feldstärkeanzeige. Der

Eingangspiegel ist mittels eines Kippschalters an der Oberseite im Verhältnis

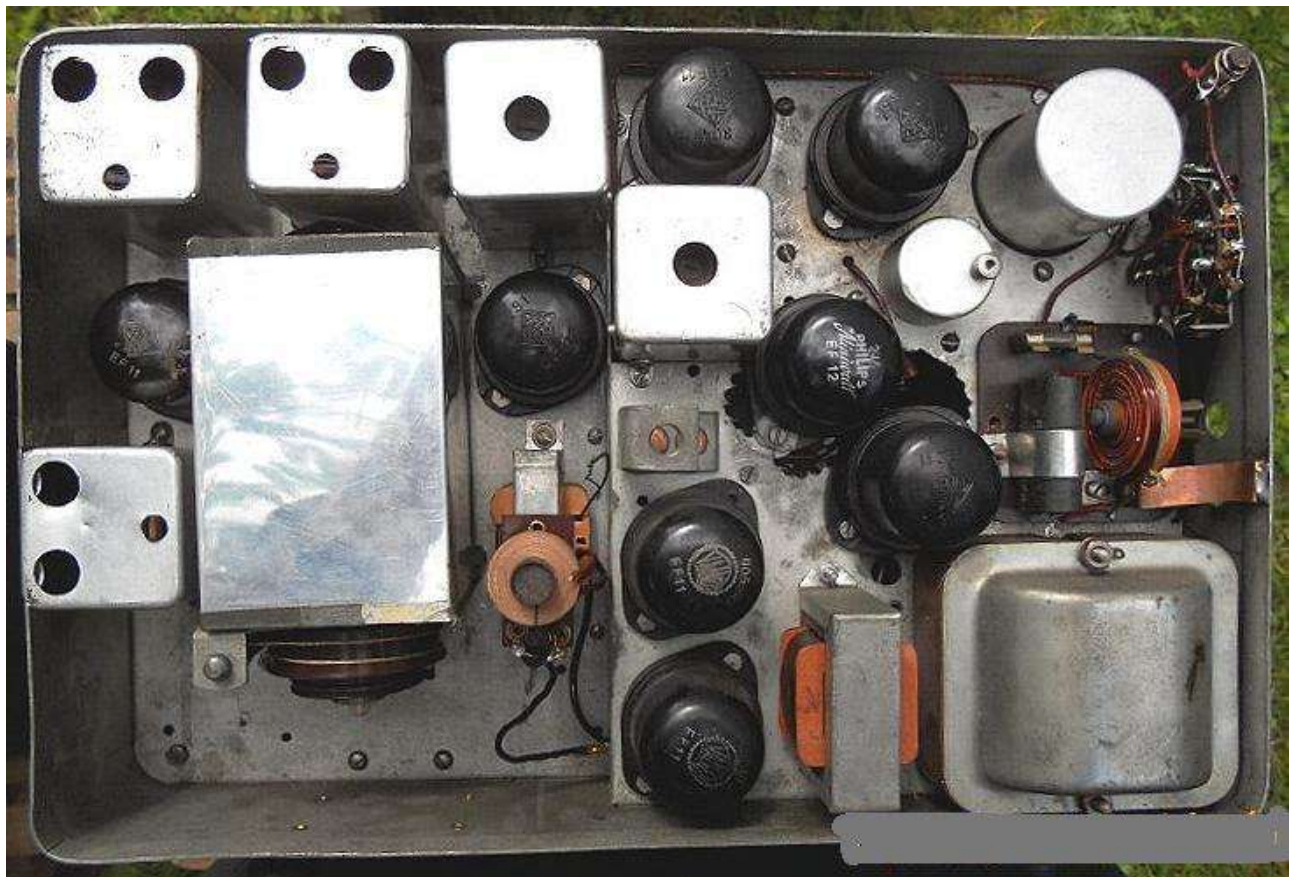
RADIONE SR2, Cassis von oben

Die Röhrenbestückung lautet: EF11, ECH11, EBF11, EF11, EF11, EF12, EBC11, EZ11. Das vorliegende Gerät ist für Netzbetrieb und 24 Volt ausgelegt.

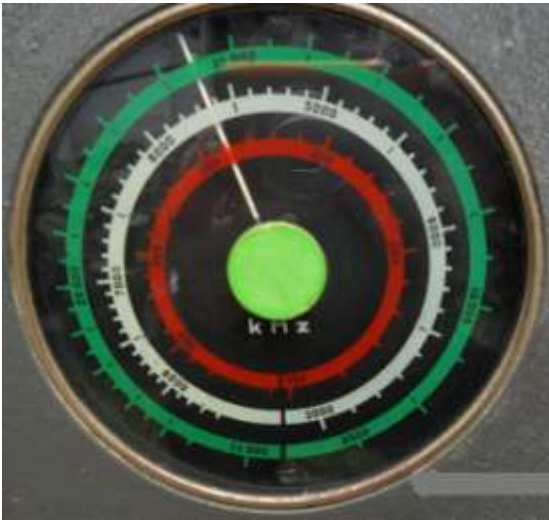
RADIONE SR2, Skala

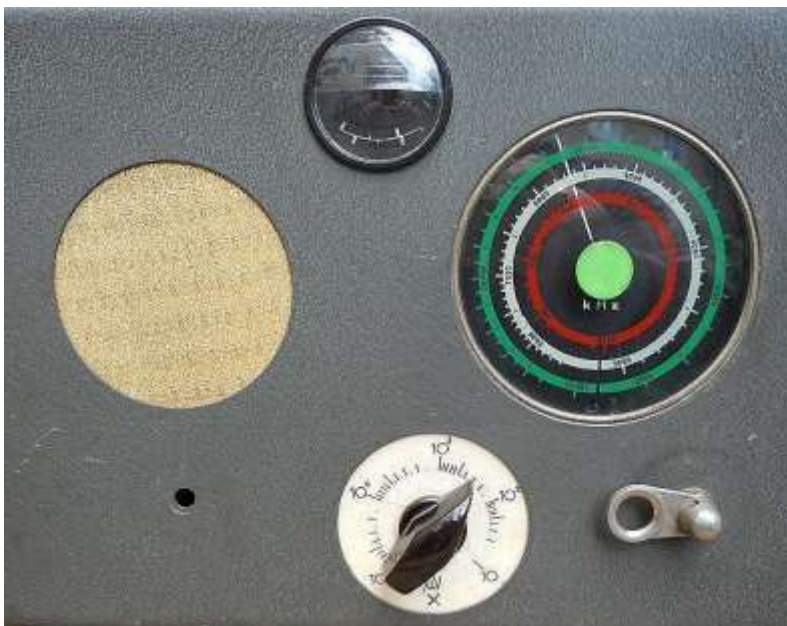
RADIONE SR2, Kontrolllautsprecher und Feldstärkeanzeiger

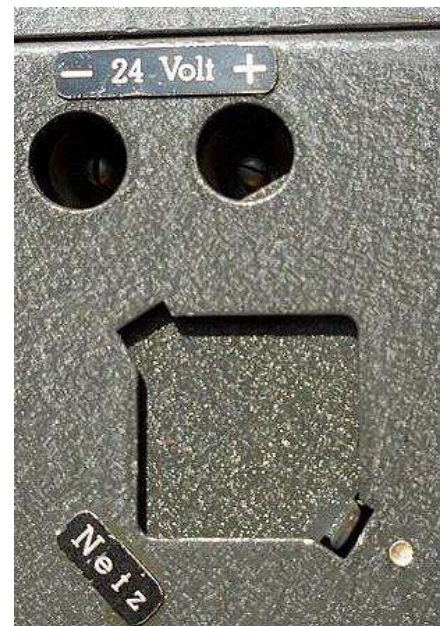
RADIONE SR2, Stromversorgung

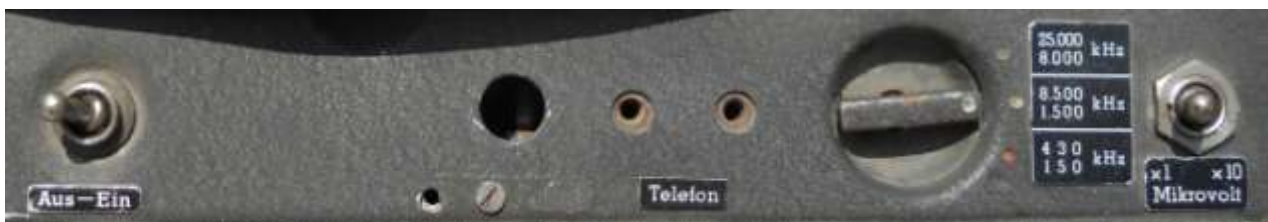
RADIONE SR2, Bedienelemente und Wellenschalter

1:10 abschwächbar, an der Gerätefront befindet sich ein Potentiometer. Wozu die Bohrung unterhalb der Lautsprecheröffnung dient, ist unklar, möglicherweise für ein Pot für die Mithörlautstärke. Befestigungsspuren sind vorhanden. Auf Grund der Röhrenbestückung lässt sich das Gerät mit hoher Wahrscheinlichkeit der Zeit vor 1950 zuordnen.

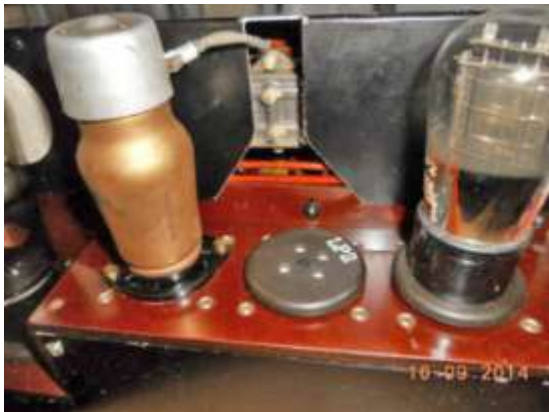
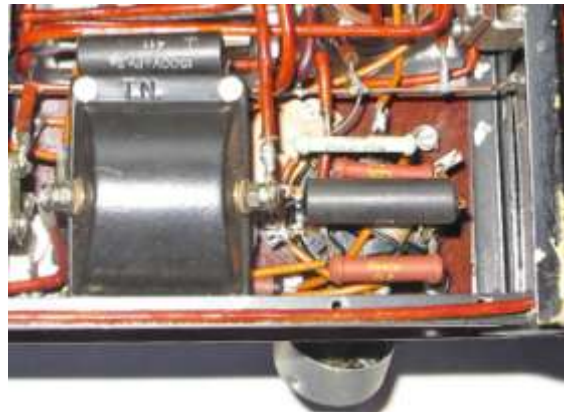
Unter den tschechischen **Funkgeräten Modell 1931 (RV6-P7)**¹ in Norwegen sind zwei in sehr ähnlicher Weise offenbar in Nachrichtenwerkstätten der Wehrmacht umgebaut worden. In beiden Fällen ist das Trioden-Audion auf eine Pentode KF4 umrüstet und der NF-Transformator zwischen Audion und 1. NF-Stufe durch eine RC-Kopplung ersetzt worden. Einer der Kondensatoren trägt das Datum 411 (1/1941). In einer Bestandsliste des Depots

Drondheim vom Oktober 1945 werden 22 „Transceiver R 041“ mit Handgenerator des R 031 aufgeführt. Ob das wohl diese umgebauten Geräte sind?

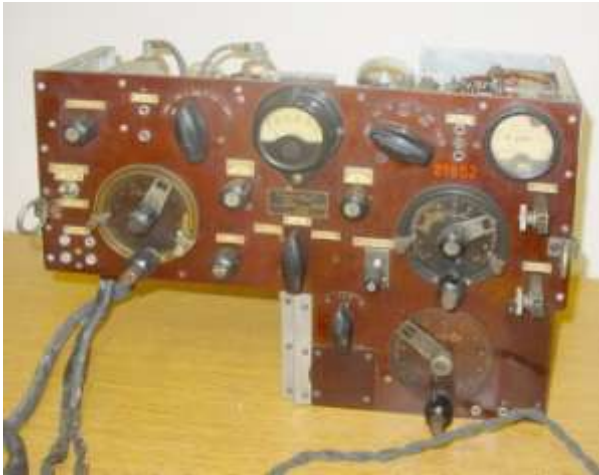
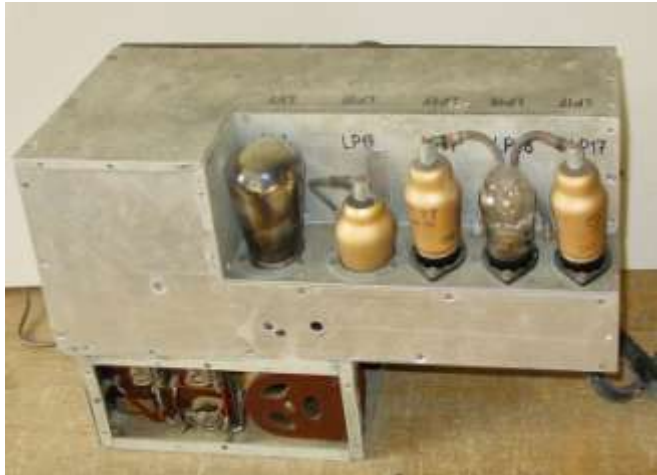
Wir sehen von links nach rechts die Senderröhre LV1, die Quarzröhre AF7 und die drei Röhren KF4, KC3 und KF4 des Empfängers. Der Sender ist einstufig und durch ein Variometer, der Empfänger durch Drehkondensator und Zylinderspulen abgestimmt. Die Zeit hat leider nicht ausgereicht, Schaltung und Funktion der Quarzstufe aufzunehmen. In der abgeschirmten Einheit rechts im Bild steckt offenbar ein mit dem Bereichsschalter umschaltbarer Schwingkreis zur Abstimmung auf die Quarzfrequenz. Hierzu gehört die

Die Abschirmbleche zeigen deutlich, was bisher nur Vermutung war: die Röhrenbezeichnungen LV1, LP19, LP17 usw. waren Armeebezeichnungen, die zusätzlich zu allen anderen Beschriftungen auf die Röhren und die Bleche gestempelt worden sind.

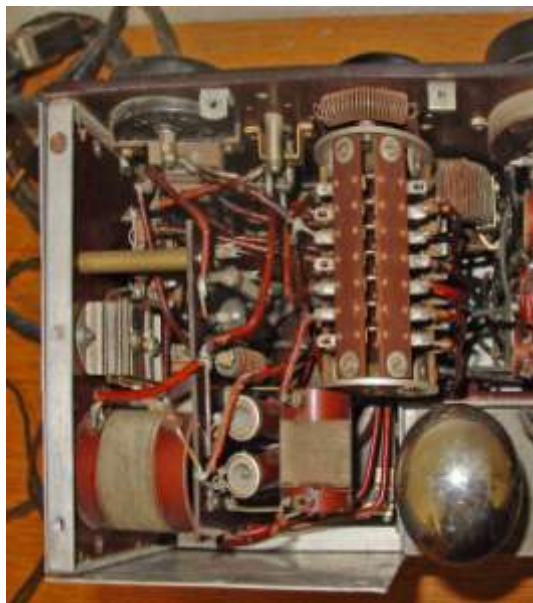
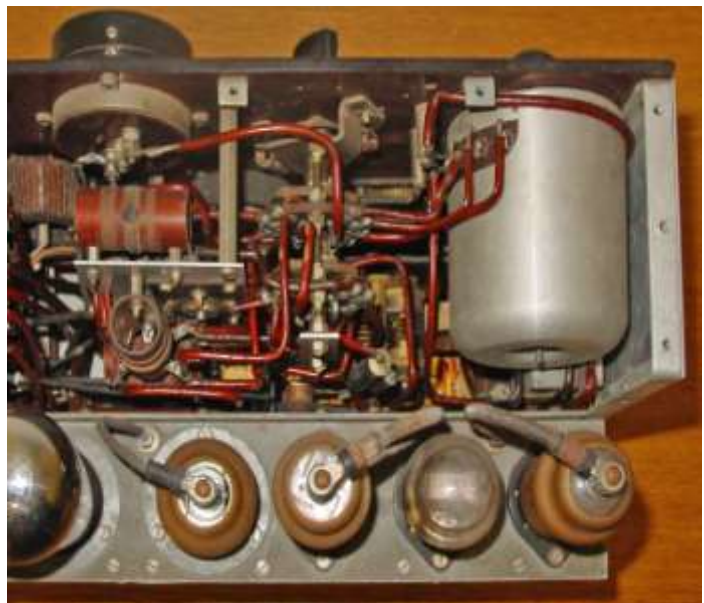
Quarzbuchse auf der Empfängerseite, wo sich auch ein Schalter für die Quarzstufe befindet. Die Quarzbuchse auf der Senderseite ist mit einem Umschalter gekoppelt. Ich vermute, dort können Senderquarze aufgesteckt und auf das Gitter der Röhre LV1 geschaltet werden. Der Wellenmesser wird mit einem Schalter „Frequenz messen“ eingeschaltet. Ein Schaltbild oder eine Beschreibung sind nicht bekannt. Die Fotos vermitteln ein fast vollständiges Bild des konstruktiven Aufbaus und der verwendeten Bauelemente.

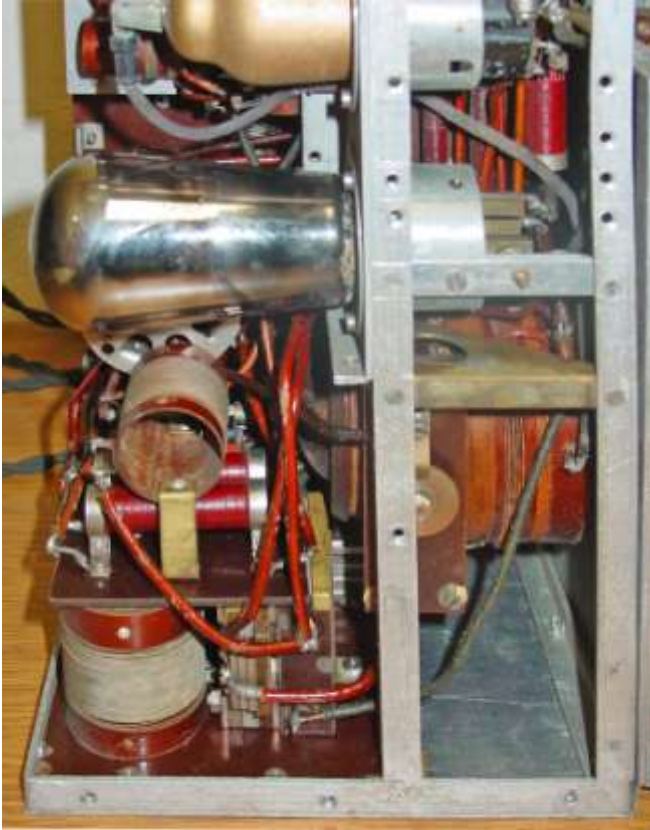
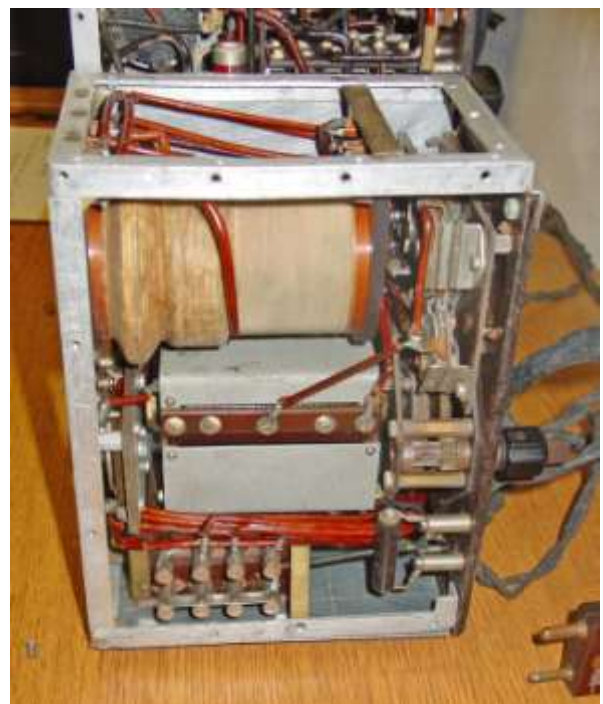
Wir schauen oben von der Rückseite in den Sender, rechts oben von unten in den Empfänger und rechts von unten in den Wellenmesser hinein.
