RADIOBOTE

Interessengemeinschaft für historische Funk- und Radiotechnik

Heft 54, 9. Jahrgang

Das Minerva Superbaby Type 533 U, Teil 1

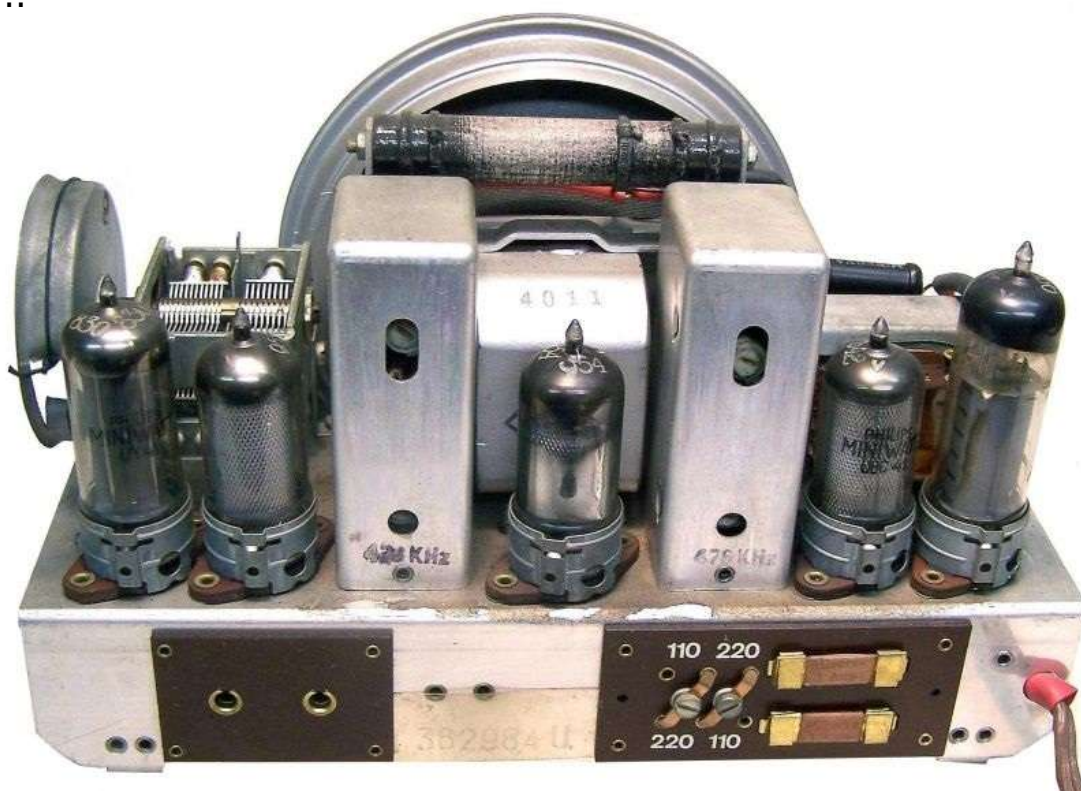
Blick auf das ausgebaute Chassis

Technisch gesehen ist das Superbaby ein Fünföhren- Sechskreissuper für Gleich- und Wechselstrombetrieb, bestückt mit Rimlockröhren der 40er-Serie. Der Antennenkreis ist induktiv an den Abstimmkreis gekoppelt. Die

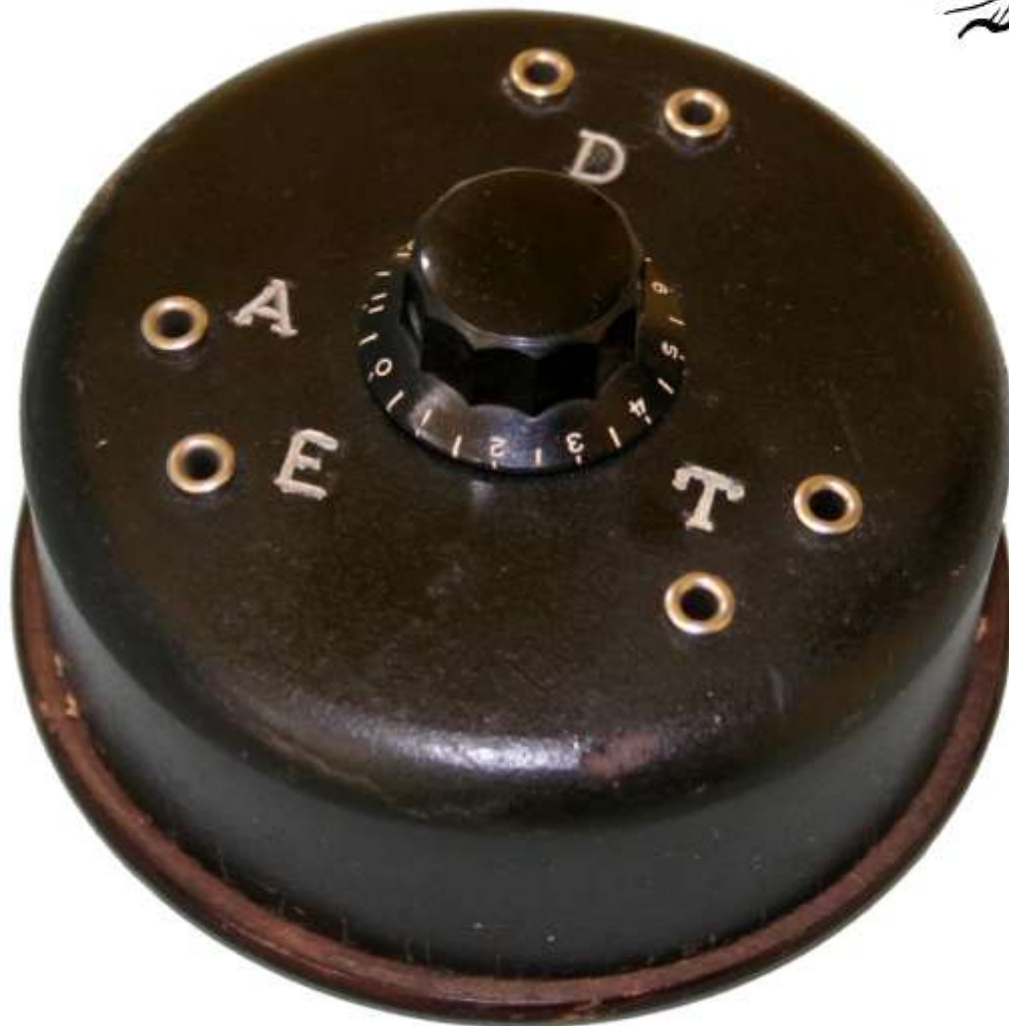
Bausatz oder Kleinseriengerät, Gesamtansicht

Dass es sich um kein reines Bastlergerät handeln kann, zeigt die ungewöhnliche Gehäusekonstruktion aus einem schwarz lackierten, gepressten Karton. Dafür benötigte man zu mindestens eine schwere Handspindelpresse mit entsprechendem Formwerkzeug. Ob dabei die Buchsenbezeichnungen mitgeprägt oder erst nachträglich mit Schlagbuchstaben angebracht wurden, ist nicht erkennbar. Der Karton ist mittels Nägel auf einer gedrechselten Holzplatte fixiert. Eine Verbindungstechnik, die nicht unproblematisch ist, wie mein Exemplar sehr deutlich zeigt. Speziell der Holzsockel weist durch mehrmaliges Öffnen zusätzliche Löcher auf, die nicht gerade auf einen sorgfältigen Vorbesitzer hinweisen.

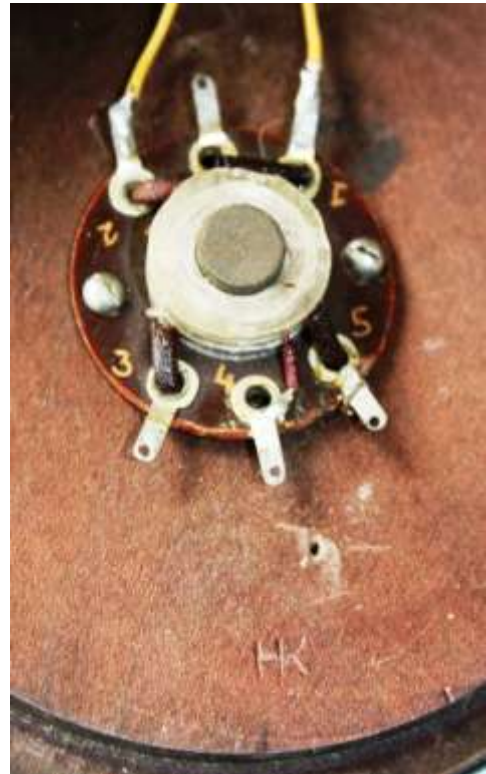
Das 5 mm große Monogramm „HK“ das auf der Bodenplatten-Innenseite eingeschlagen wurde könnte vom Erzeuger der Platte stammen, einer Tischlerei oder Drechslerei.

Detail mit Monogramm

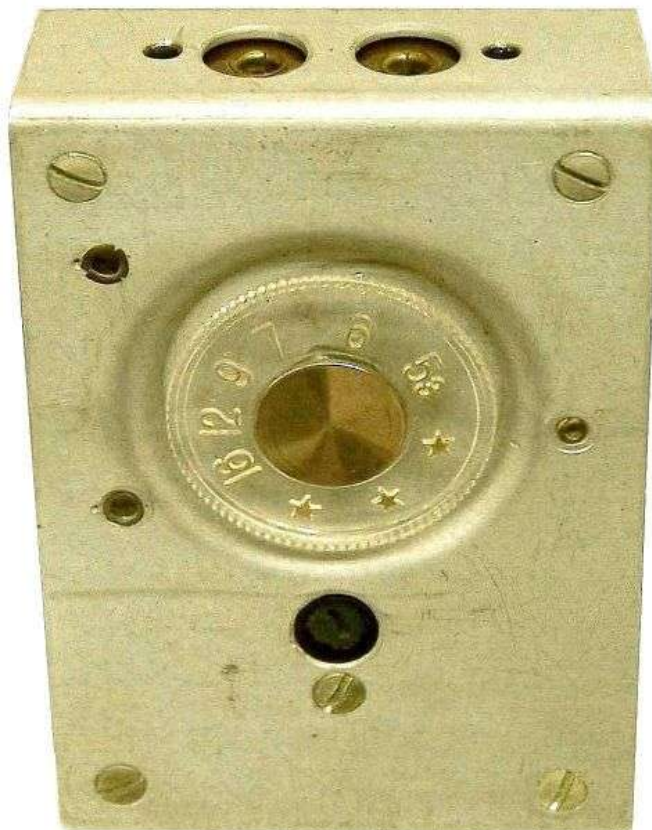
So sieht mein bis heute aufbewahrtes Exemplar aus. An den Schrauben sind bereits erhebliche Korrosionsspuren feststellbar und das Aluminium ist auch schon fleckig geworden.

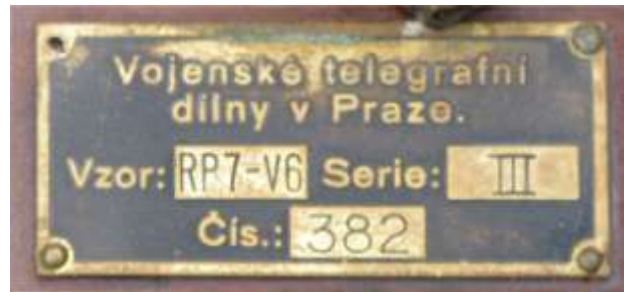
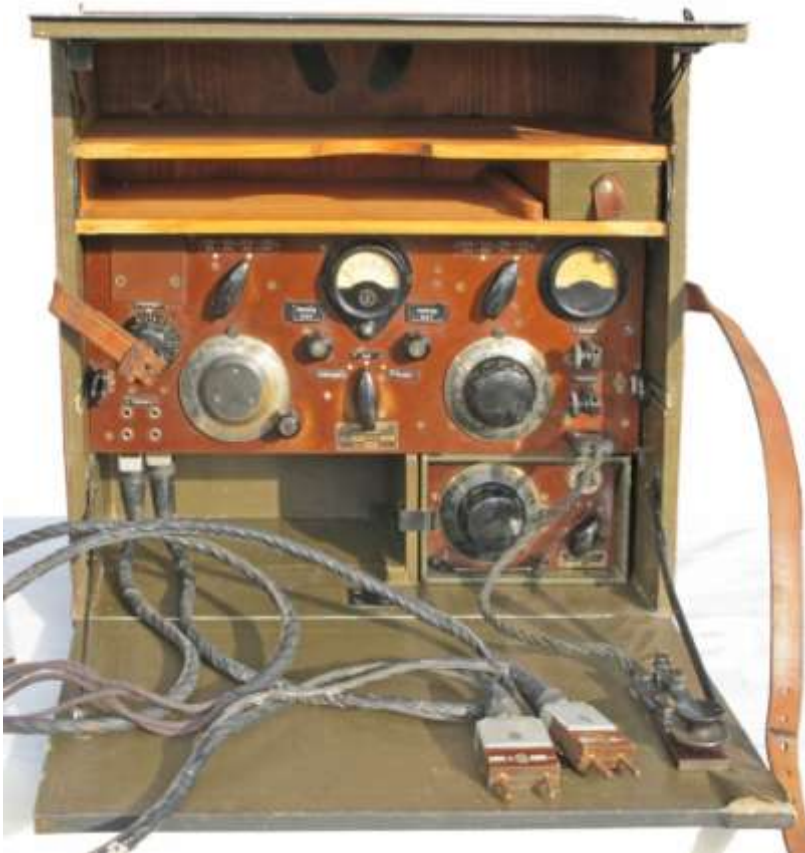
Auf dem Typschild steht **RP7-V6**. Das sind die Modellnummern von Empfänger und Sender. Vesely¹ nennt eine Zahl von etwa 2000 insgesamt hergestellten Stationen des Modells 31, die auch an Rumänien und Jugoslawien geliefert worden sind. 789 dieser Anlagen hat die Wehrmacht vor-

Technologisch entspricht die Bauweise etwa der der deutschen Kleinfunkgeräte von Lorenz und Ahemo aus den Jahren 1928 bis 1931: Frontplatte und Chassis, durch stabile Blechrahmen verbunden und in internem Metallgehäuse, sowie Spulenkörper aus Pertinax (Hartpapier), Röhrenfassungen aus Bakelit, HF-Spulen mit baumwollumspinnener Litze, Gehäuse aus Holz mit Beschlägen. Das ist eine sehr flexible, für Änderungen offene Bauweise, die keine lange Produktionsvorbereitung erfordert und mit einfachen Werkzeugen hergestellt werden kann: Sauber ausgeführte Kleinserientechnologie aus der Anfangszeit des Rundfunks.

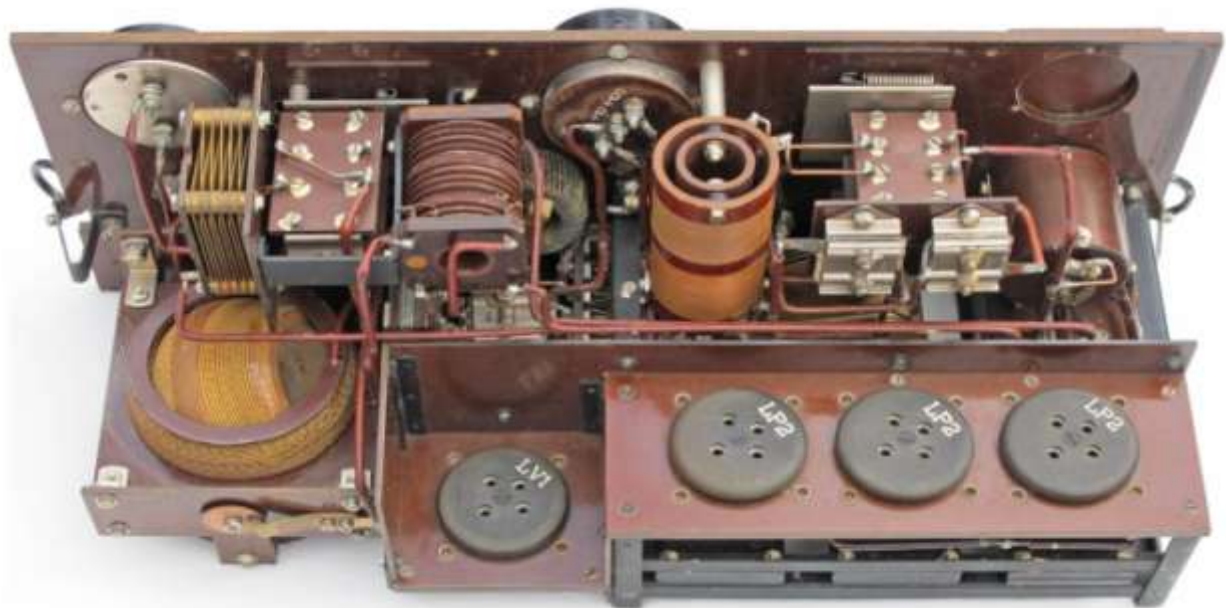
Eine Auswertung der bekannten Gerätenummern und Typschilder zeigt, dass das Funkgerät vermutlich bis 1935 in sieben Serien hergestellt worden ist. Die höchste nachgewiesene Gerätenummer ist 1625.
